PROCES-VERBAL  
DE  
DESCRIPTION

## PROCES-VERBAL DE DESCRIPTION

Les jour, mois et an que dessus, je me suis transporté sur la commune de Boissise de Roi (Seine & Marne) au 8 rue du Petit Clos accompagné d'un géomètre du Cabinet Milot Delaplace et d'un diagnostiqueur de la société BEA afin d'élaborer un procès-verbal de description de l'immeuble saisi.

Il s'agit d'une maison d'habitation de plain-pied occupée par Monsieur et Madame FERREIRA DE OLIVEIRA et leurs deux enfants se composant d'une entrée, d'un séjour, de trois chambres, d'un wc, d'une salle de bains, d'une cuisine, d'un bureau avec salle d'eau et d'un garage avec une pièce aménagée au-dessus.

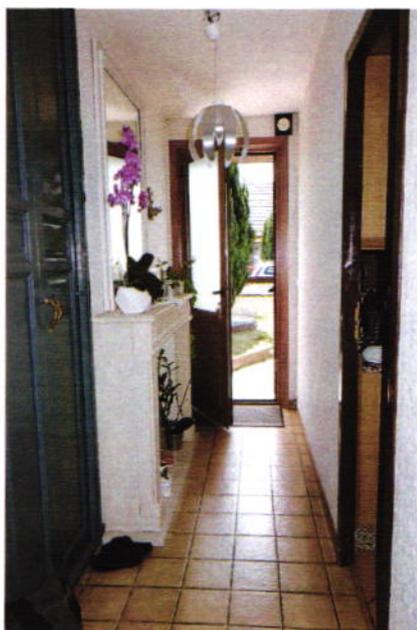
### Entrée

On accède à la maison par une porte avec vitre en imposte, laquelle est en très bon état.

Sol :  
Carrelage  
Nota : bon état.

Plinthes :  
Carrelées  
Nota : bon état.

Murs :  
Papier peint  
Nota : bon état.

Plafond :  
Peinture blanche  
Nota : bon état.

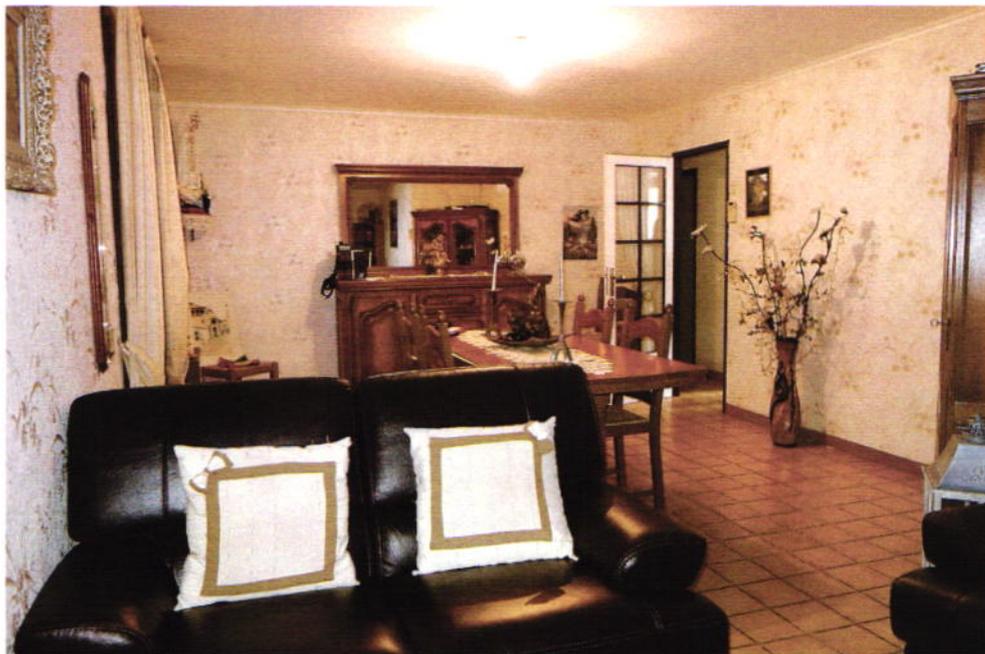
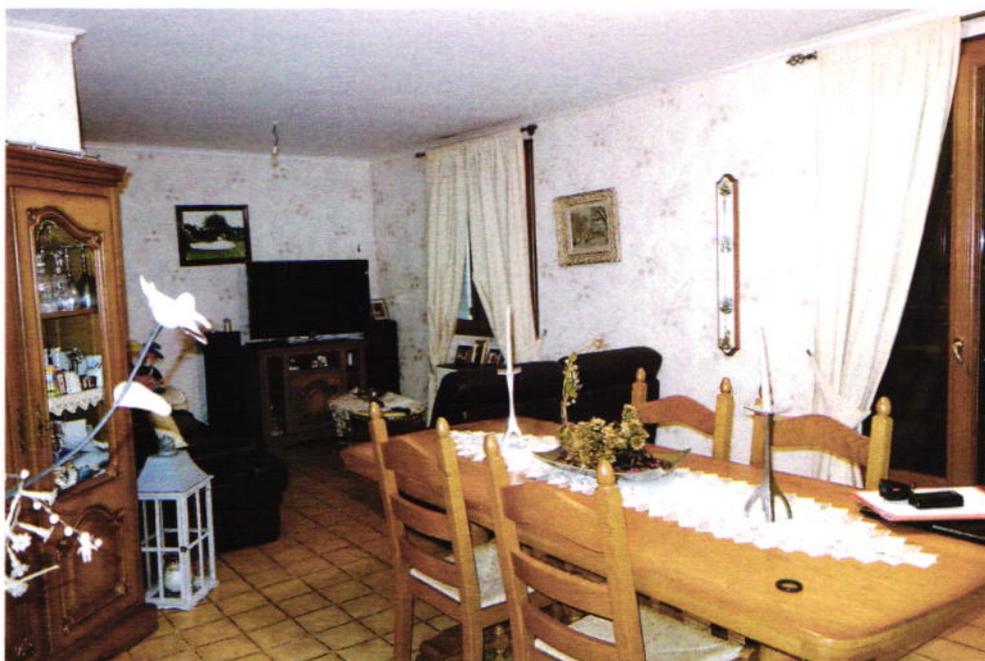
## Séjour

On y accède de l'entrée par une porte en bois avec vitre en oculus, laquelle est en bon état.

Carrelage disposé dans le prolongement de celui de l'entrée  
Nota : bon état.

Carrelées  
Nota : bon état.

Papier  
Nota : bon état.

Nota : bon état.

La pièce est éclairée par une porte fenêtre en PVC, double vitrage à deux vantaux et par une fenêtre en PVC, double vitrage à deux vantaux donnant vue sur le jardin en partie arrière de la maison. Chacune de ces ouvertures bénéficie de volets battants en bois. L'ensemble est en bon état.

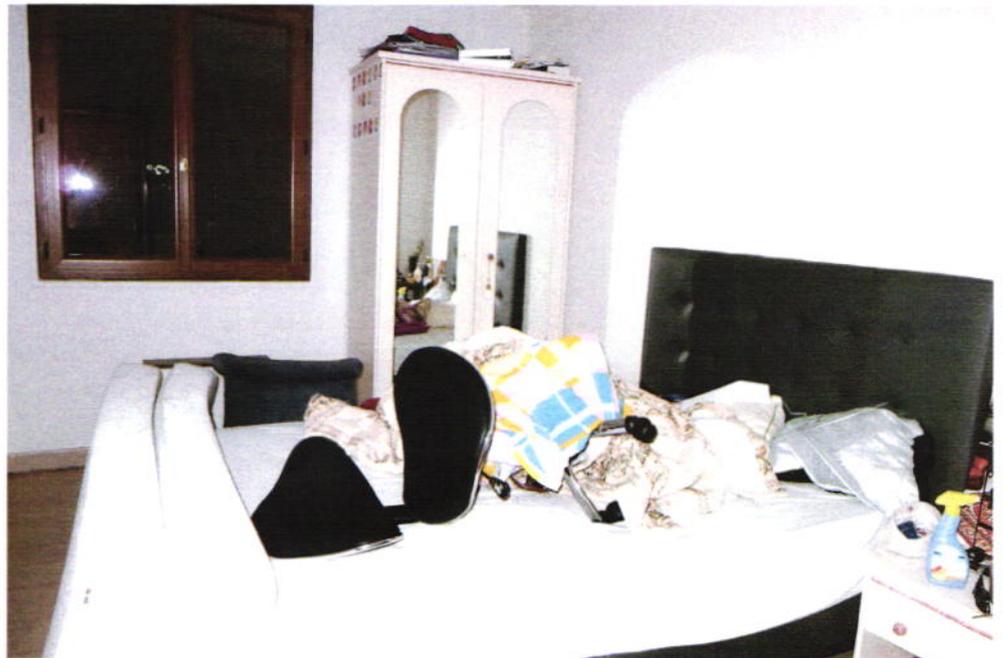
**Chambre 1**

On y accède du couloir par une porte en bois, laquelle est en bon état.

Nota : bon état.

La pièce est éclairée par une fenêtre en PVC, double vitrage à deux vantaux donnant vue sur le jardin en partie arrière de la maison. Cette ouverture bénéficie de volets battants en bois. L'ensemble est en très bon état.

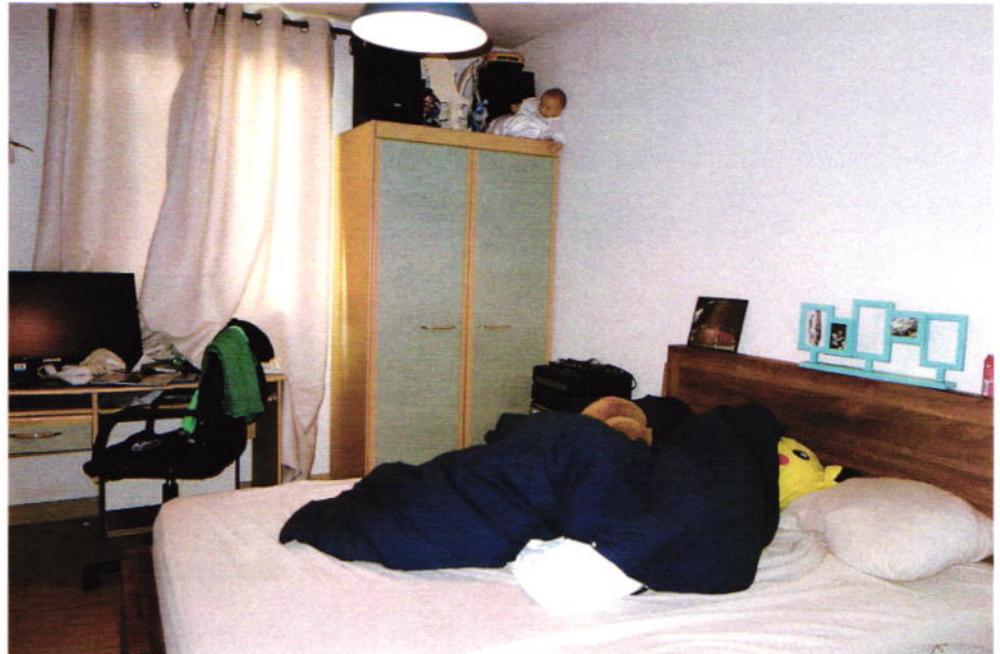
### Chambre 2

On y accède du couloir par une porte en bois dont le revêtement est usagé.

Sol :  
Carrelage  
Nota : bon état.

Plinthes :  
Carrelées assorties  
Nota : bon état.

Murs :  
Peinture  
Nota : bon état.

Plafond :  
Peinture blanche  
Nota : bon état.

La pièce est éclairée par une fenêtre en PVC, double vitrage à deux vantaux donnant vue sur le jardin en partie arrière de la maison. Cette ouverture bénéficie de volets battants en bois. L'ensemble est en bon état.

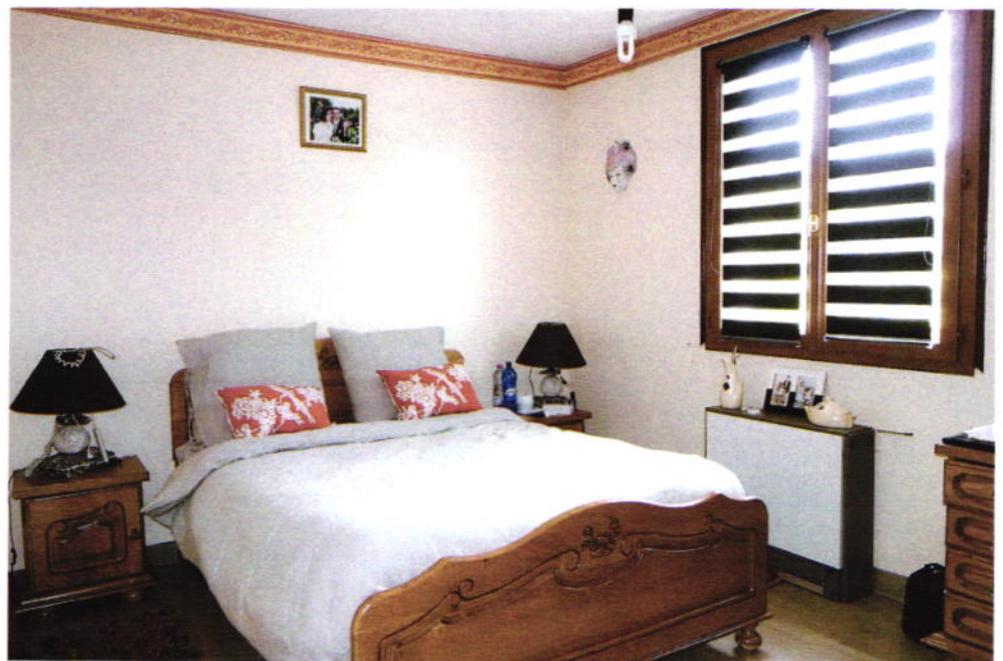
### Chambre 3

On y accède du couloir par une porte en bois, laquelle est en bon état.

Sol :  
Carrelage  
Nota : bon état.

Plinthes :  
Carrelées assorties  
Nota : bon état.

Murs :  
Papier  
Nota : état d'usage.

Plafond :  
Peinture  
Nota : bon état.

La pièce est éclairée par une fenêtre en PVC, double vitrage à deux vantaux donnant vue sur la façade avant de la maison. Cette ouverture bénéficie de volets battants. L'ensemble est en bon état.

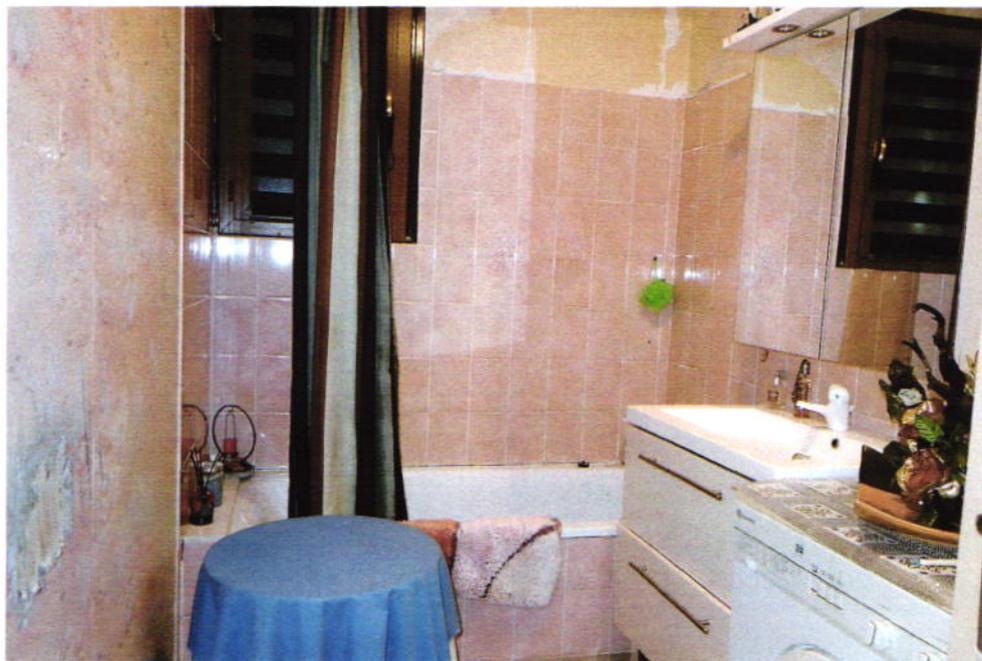
### Salle de bains

On y accède du couloir par une porte en bois, laquelle est à l'état d'usage.

Sol :  
Carrelage  
Nota : état d'usage.

Plinthes :  
Carrelées  
Nota : état d'usage.

Murs :  
Papier et carrelage autour de la baignoire et au-dessus du lavabo  
Nota : papier usagé ; carreaux de faïence à l'état d'usage. Je constate toutefois que le joint entre la première rangée de faïence et la baignoire est hors d'usage.

Plafond :  
Peinture  
Nota : état d'usage.

La pièce dispose d'une baignoire avec robinet mitigeur, d'un lavabo de forme rectangulaire avec robinet mitigeur reposant sur un meuble à deux tiroirs. La baignoire est entartrée et tachée.

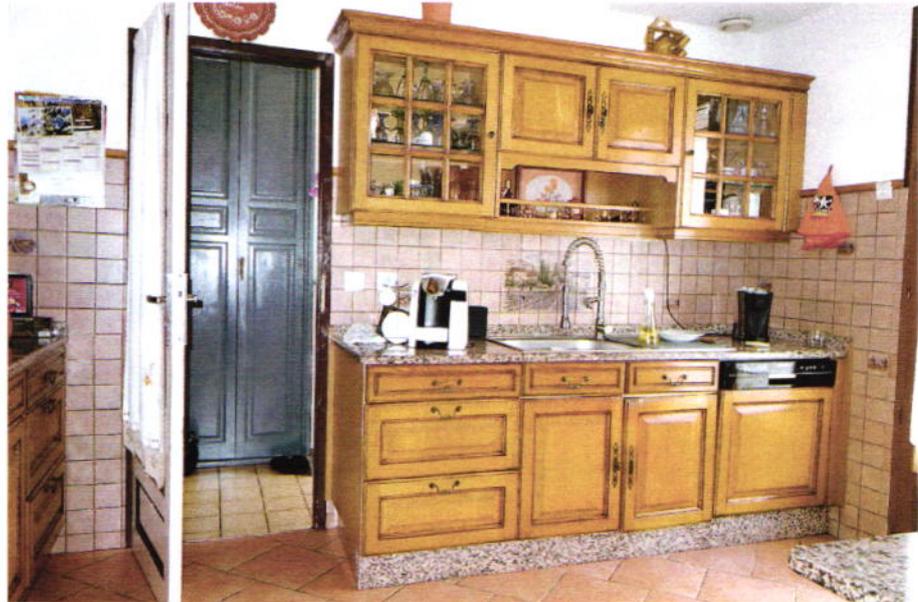
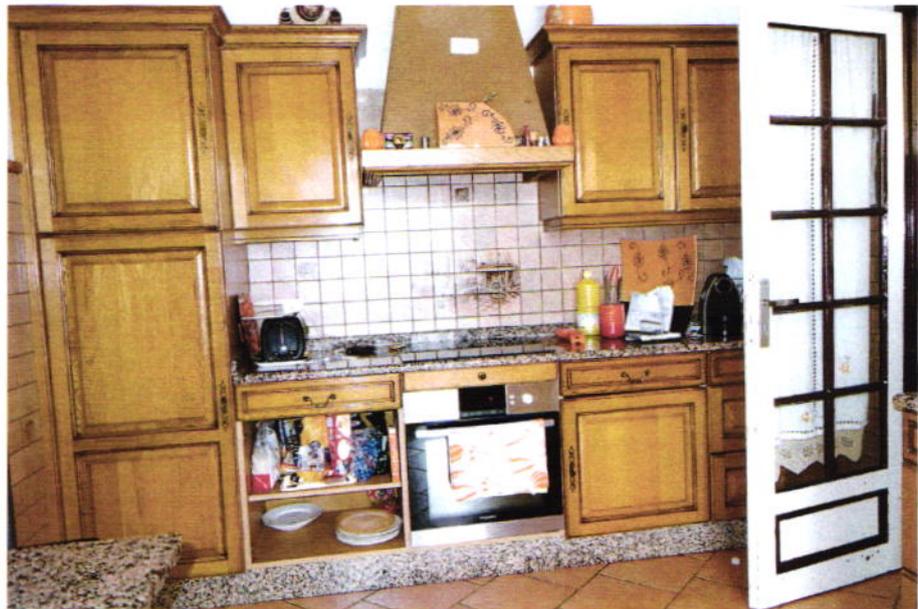
### Cuisine

Sol :  
Carrelage  
Nota : bon état.

Murs :  
Carrelage en partie basse et peinture au-dessus avec baguettes en bois de séparation  
Nota : bon état.

Plafond :  
Peinture blanche avec éclairage intégré  
Nota : bon état.

La pièce dispose de meubles de cuisine hauts et bas de style rustique avec plan de travail en marbre sur lequel repose un évier en inox une cuve paillasse avec robinet mitigeur.

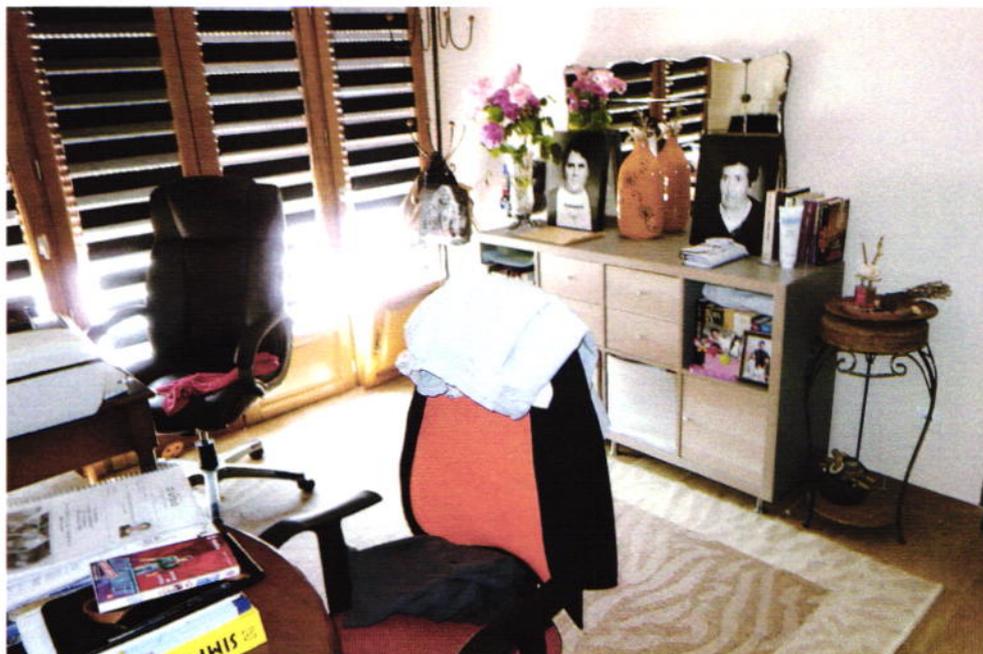
### Bureau

Nota : très bon état.

Nota : bon état.

Plafond :  
Peinture blanche  
Nota : bon état.
